NOTE - REHABILITATION DE LA FERME D'OGIMONT

1 - DIAGNOSTIC

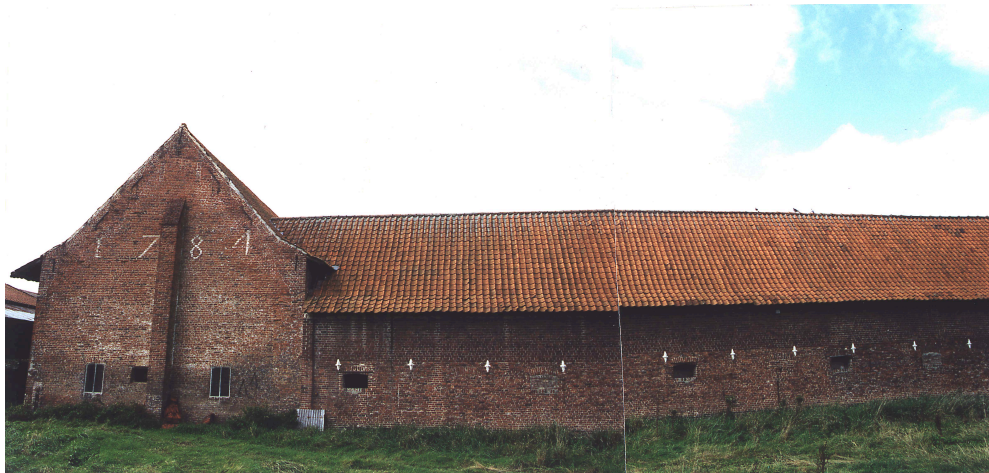
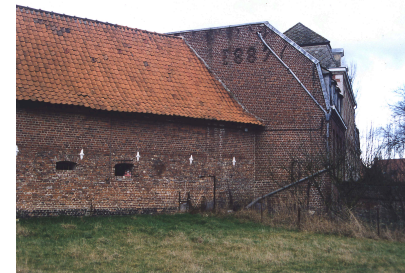
Différentes périodes de construction (1784,1887) se juxtaposent et constituent une véritable "pièce urbaine".

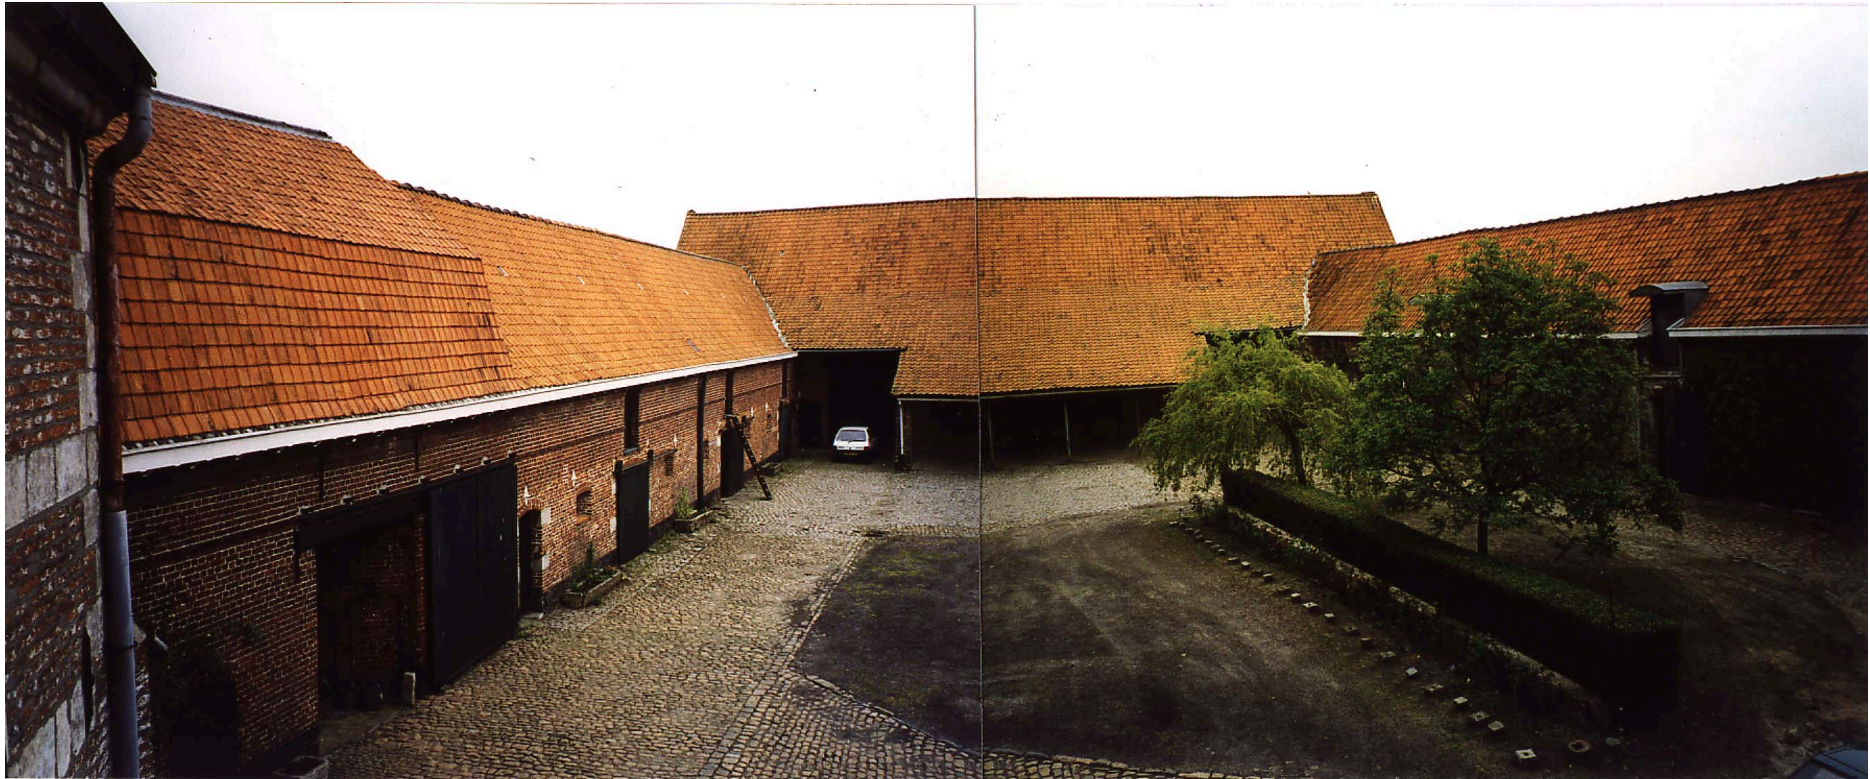
La ferme d'Ogimont, un exemple remarquable de ferme flamande fortifiée organisée autour d'une cour centrale.

La Ferme d'Ogimont est un exemple particulièrement remarquable de ferme Flamande fortifiée, organisée autour d'une cour centrale, et entourée par une douve. Différentes périodes de construction se juxtaposent du 17^e au 19^e siècle, en se complétant harmonieusement. Les bâtiments d'exploitation ont été, par ailleurs, plusieurs fois remaniés, afin de s'adapter aux différents modes d'exploitation.

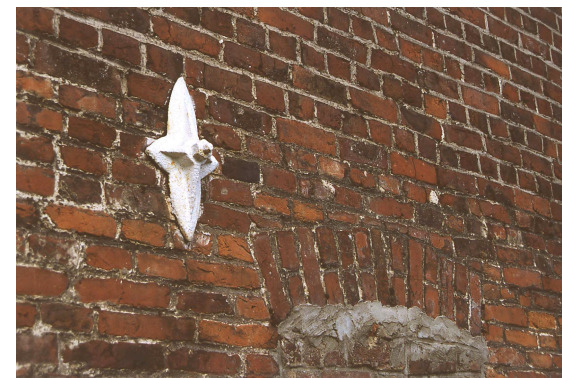
Cabochon et boulon visibles en façade.

sera portée aux tirants des planchers, dont l'écriture en façade par cabochon et boulon, est typique de cette période de l'architecture ou l'industrie commence à être présente dans le bâtiment.

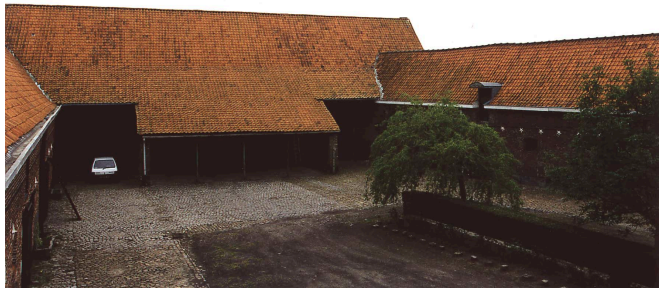
Des chéneaux sur corniche côté cour

Couverture / Eaux pluviales - La couverture est en tuiles flamandes, en bon état, hormis les liteaux, dont le cloutage en fer est fortement attaqué par la rouille. Seule les pans de toiture vers la cour comportent des chéneaux sur corniche. Sur l'extérieur les façades conservent la finesse de leur corniche en débord, et une ligne de rive dentelée avec son jeu d'ombres sur la maçonnerie de briques. Initialement les douves étaient alimentées en direct par ces toitures.

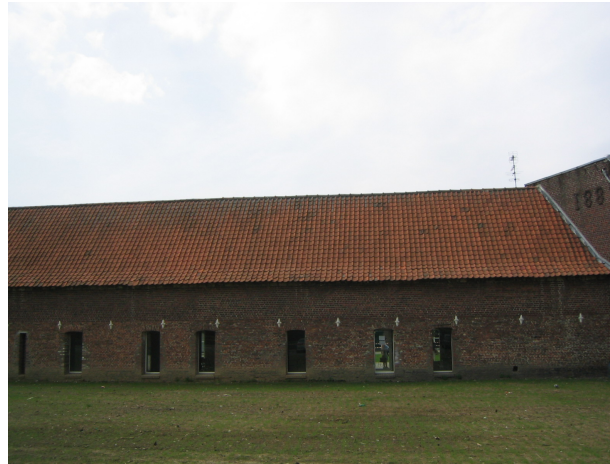
Sur l'extérieur, les eaux pluviales alimentaient les douves.

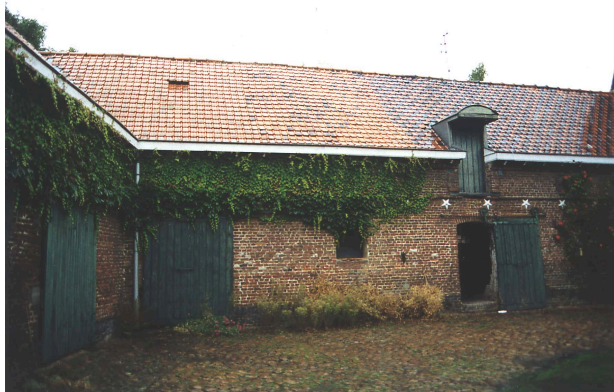
Des portails en bois coulissants rythment les façades

Menuiseries - Une autre des grandes qualités du bâtiment, réside dans son système de fermeture des locaux d'exploitation par des portails bois aux savants assemblages menuisés et un travail du métal des pentures, rails et roues.

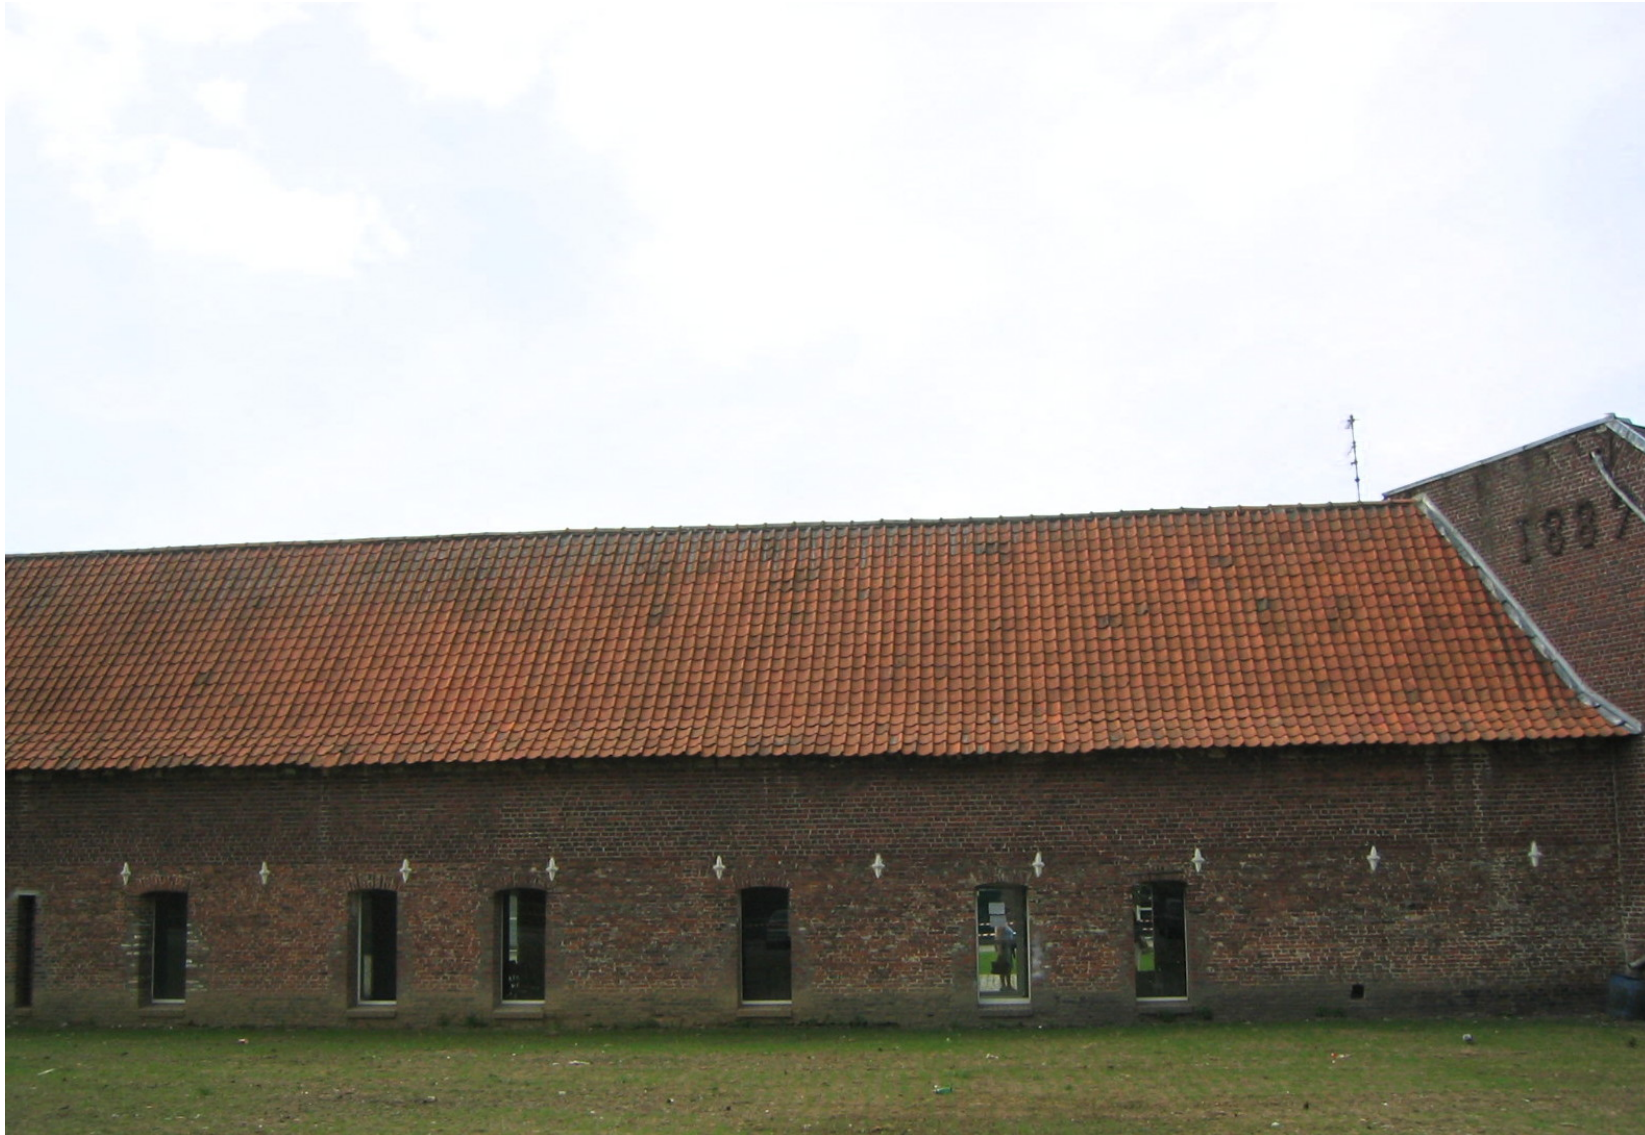
Percements agrandis façade Ouest

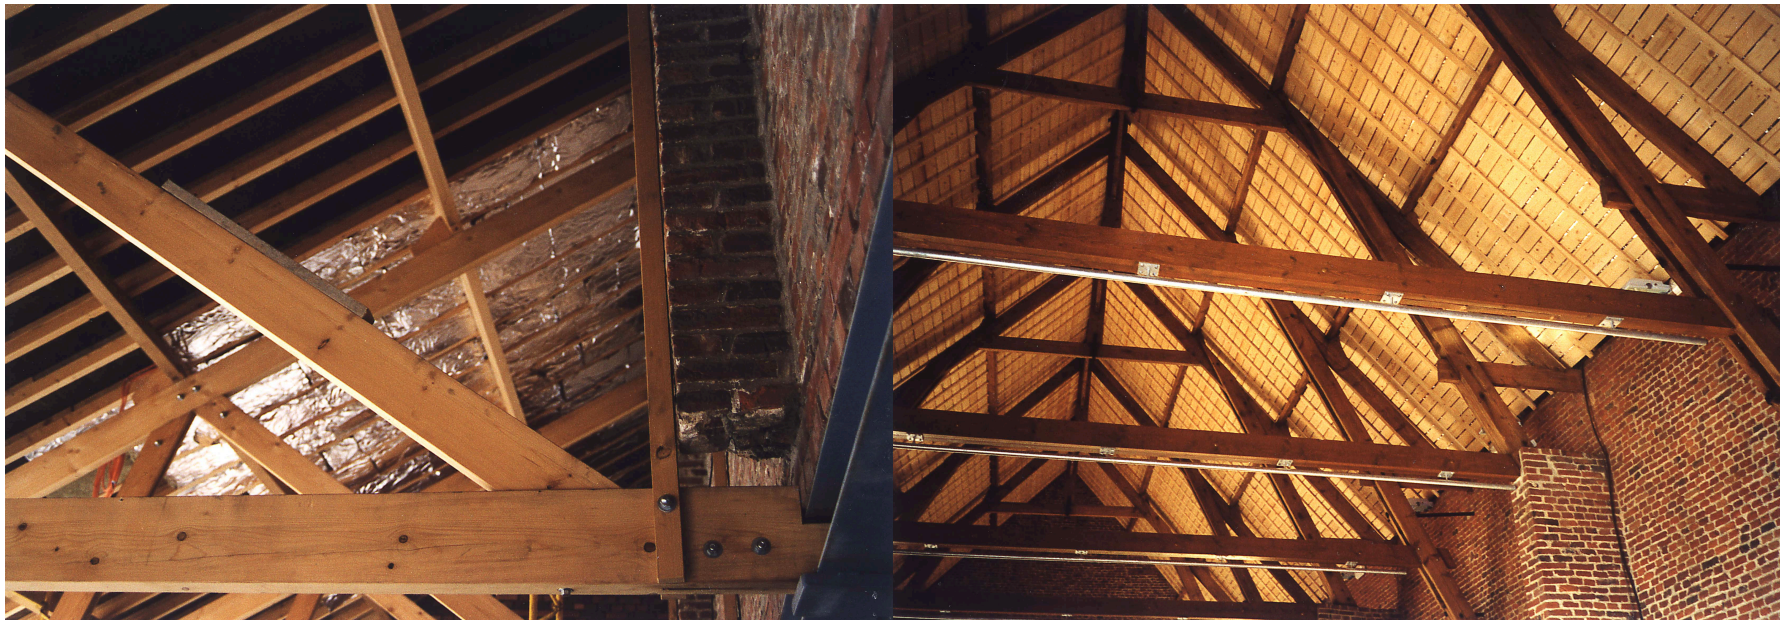
L'isolation de la grande salle. Le pare vapeur brillant visible entre le platelage disjoint reconstitue le mystère qui était induit par des éclats de lumière entre les tuiles.

- Une attention particulière a été portée à l'intégrité de la charpente de la grande salle, et spécialement la lecture de la décomposition des transmissions de charges depuis le linteau, jusqu'à l'arbalétrier. Pour répondre, à la réglementation thermique, un isolant dense et à haut rendement a été mis en place dans l'épaisseur des chevrons, ceux-ci restant visibles, la trame des linteaux étant reconstituée à partir d'un platelage disjoint qui, par ailleurs, créant des pièges à sons, participe à la correction acoustique de la salle .

- Cette basilique vouée au labeur comportait un mystère induit par des éclats de lumière passant entre les tuiles. Il a été recherché un maintien de cette ambiance magique, dans cette salle dédiée au théâtre en choisissant un pare vapeur brillant en sous face de l'isolant, visible entre les lames disjointes. Des étoiles continuent à briller dans le ciel de la salle Villeret.

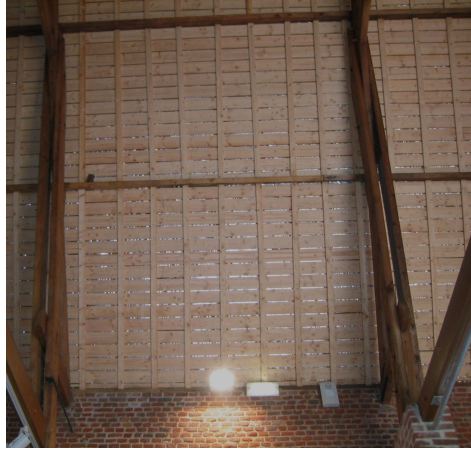
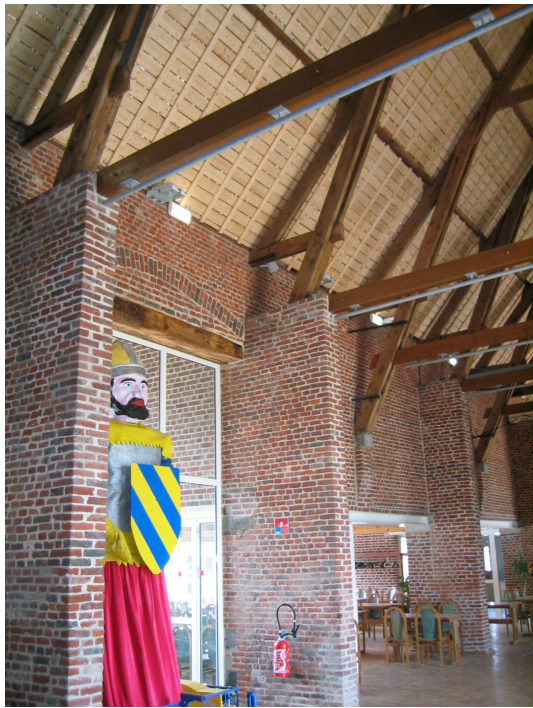
La charpente de la grande salle restaurée

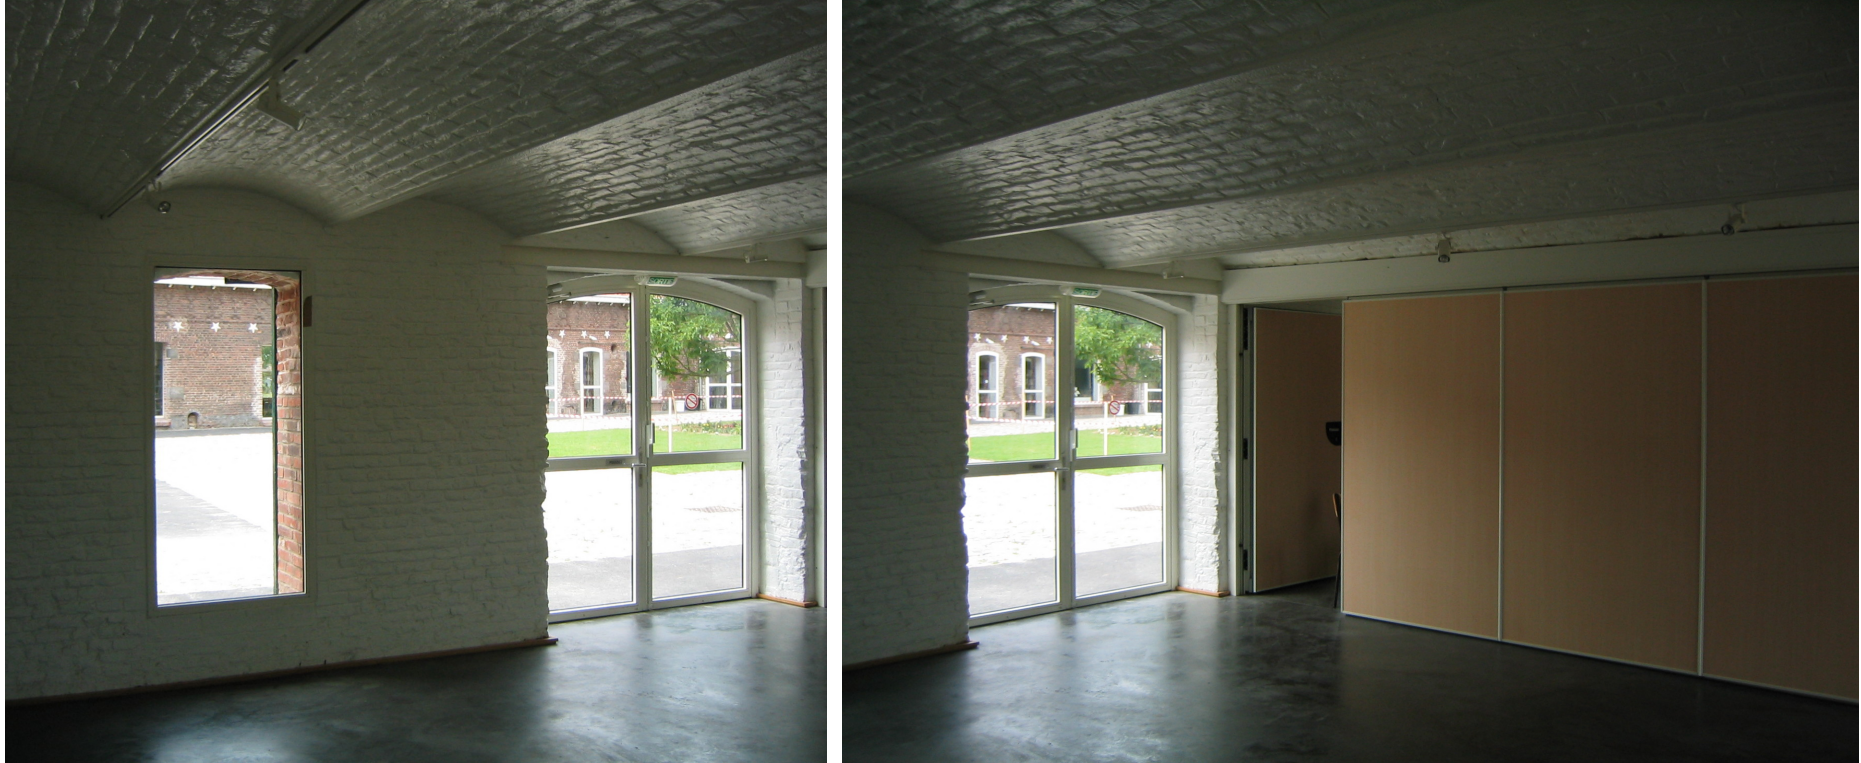
La trame constructive des voûtaines rythme celle des courants forts et faibles, du chauffage et de l'éclairage.

La richesse associative de la Commune laisse présager des changements d'usage, auquel il est répondu par la mise en place de réseaux tramés. Il est admis une invariance de la trame constructive des voûtains, de celle-ci découle une trame distributive des courants forts et faibles, du chauffage et de l'éclairage. Les prises sont prévues au sol dans l'épaisseur du caniveau, les luminaires sont clipables en n'importe quel endroit des rails, les commandes sont regroupées dans des boîtiers encastrés. L'organisation des lieux n'est plus tributaire d'un radiateur ou d'une prise de courant.

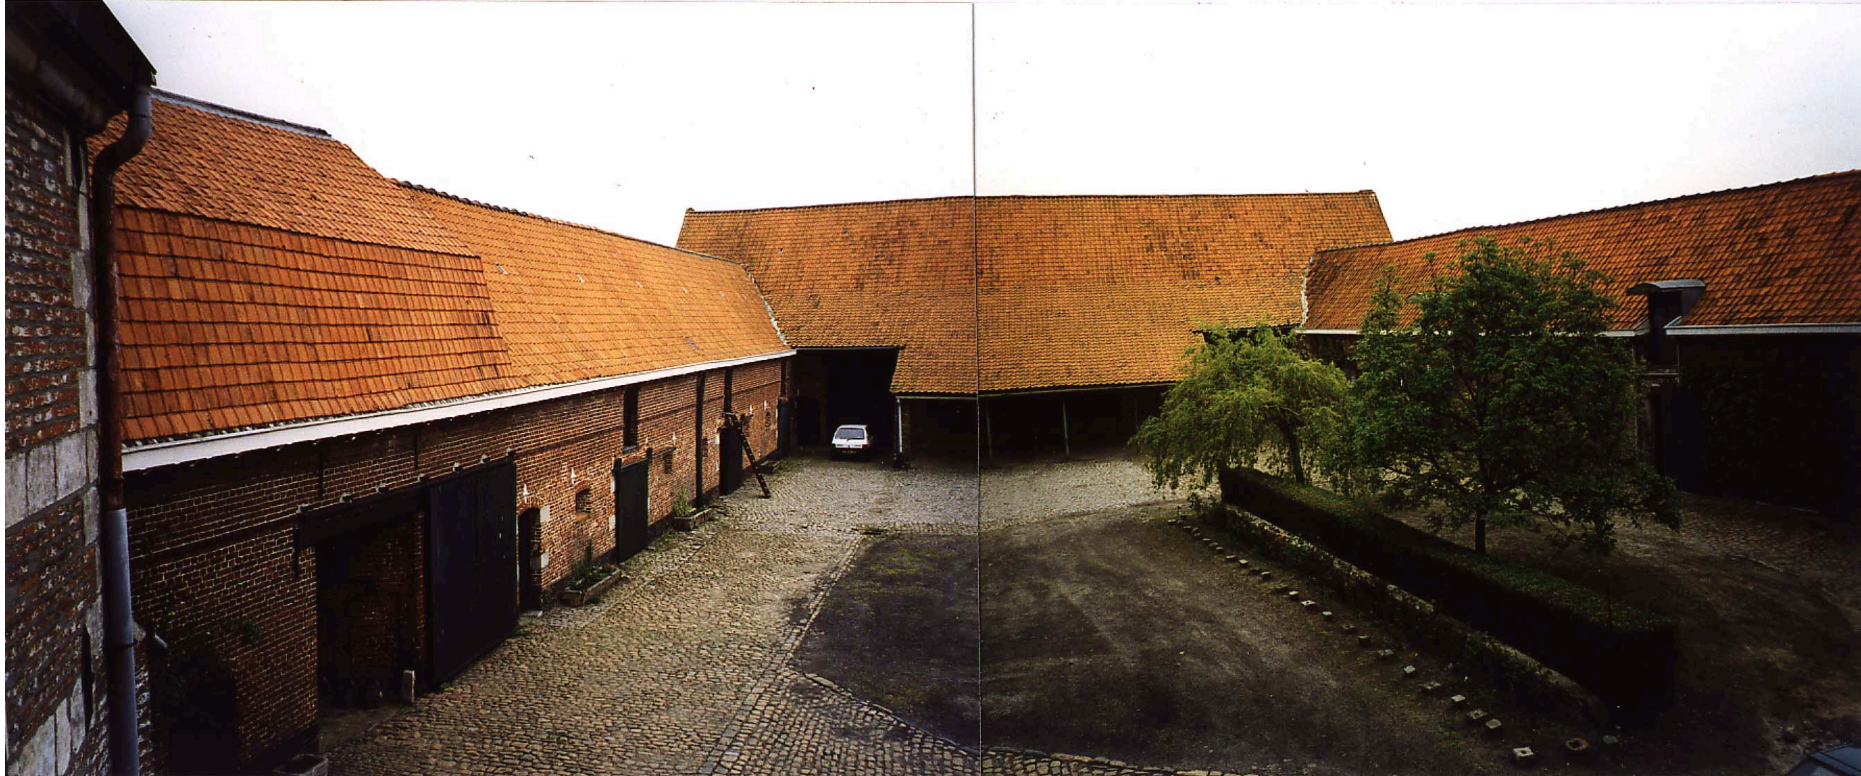
Etat de la cour avant travaux.

La cour intérieure a été reprise en réutilisant les pavés existants. A terme, il est prévu de remettre en eau les douves en prévoyant un lagunage avec des plantes aquatiques appropriées pour traiter les eaux de surface et remplacer le bassin d'orage existant.

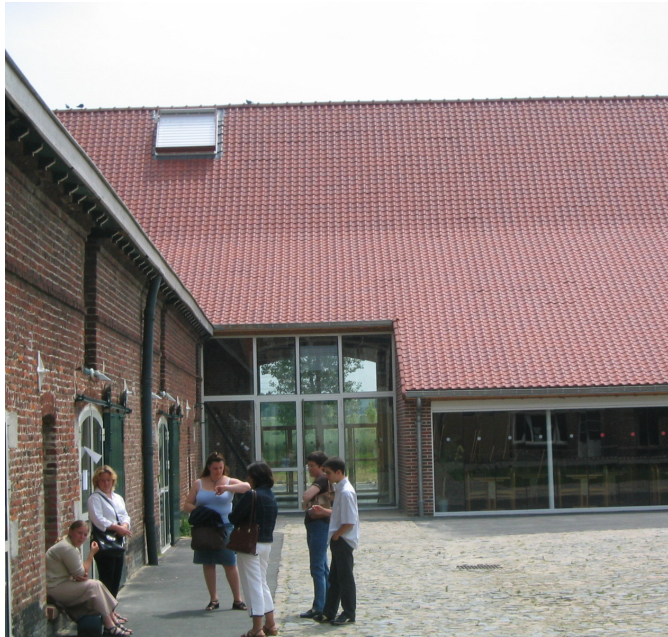
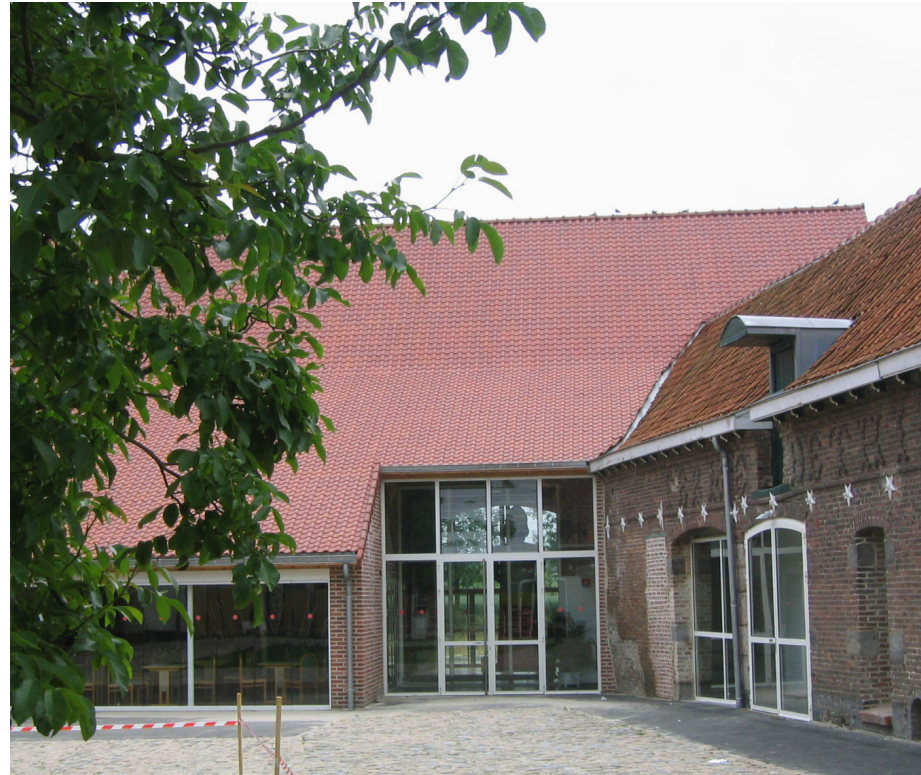
La restauration de la maçonnerie a consisté à se rapprocher de l'état originel.

Le ravalement a consisté à retrouver l'état originel, par décaissage des enduits et décapage du goudron (l'étanchéité du pied de mur étant traité dans le cadre de la gestion des EP), nettoyage des briques par gommage, sans altérer leur patine, creusement des joints avant leur reprise, effectuée à la chaux hydraulique naturelle pure (NHL), de type St Astier, finition au fer rond. Le même principe fût appliqué à l'intérieur, où la brique est laissée apparente, les locaux avec voûtaines recevant une peinture blanche microporeuse assurant la libre respiration des murs.

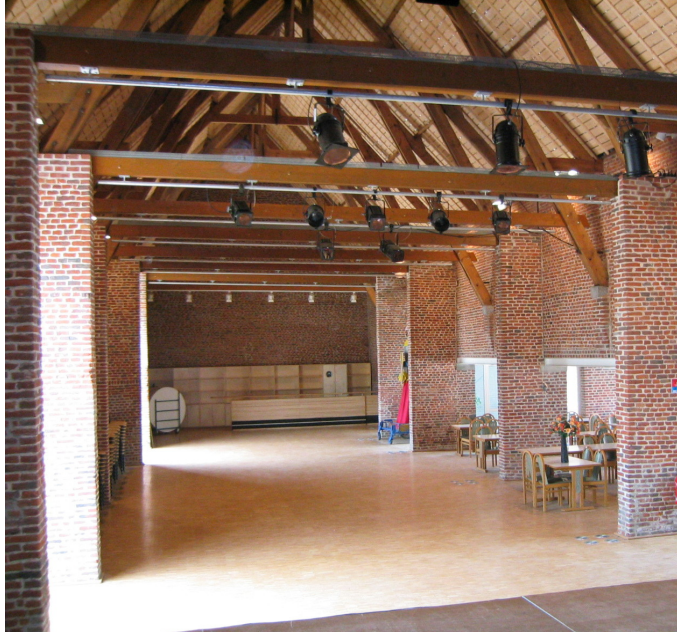
Les nouveaux tirants de la salle de spectacle utilisés comme grille technique.

Les tirants métalliques ont été remplacés par des tirants bois. Les fermes sans tirants ont été complétés. Toutes les poussées ont été ramenées à la verticale assurant une meilleur pérennité de l'ouvrage. Ces nouveaux tirants sont , par ailleurs, utilisés comme grille technique pour la salle de spectacle. La technique de moisage a été reprise, avec un assemblage par boulon, aussi bien en ce qui concerne la charpente de la grande salle, que les demi fermes refaites de la salle annexe. Les poteaux fonte ont été réutilisés.

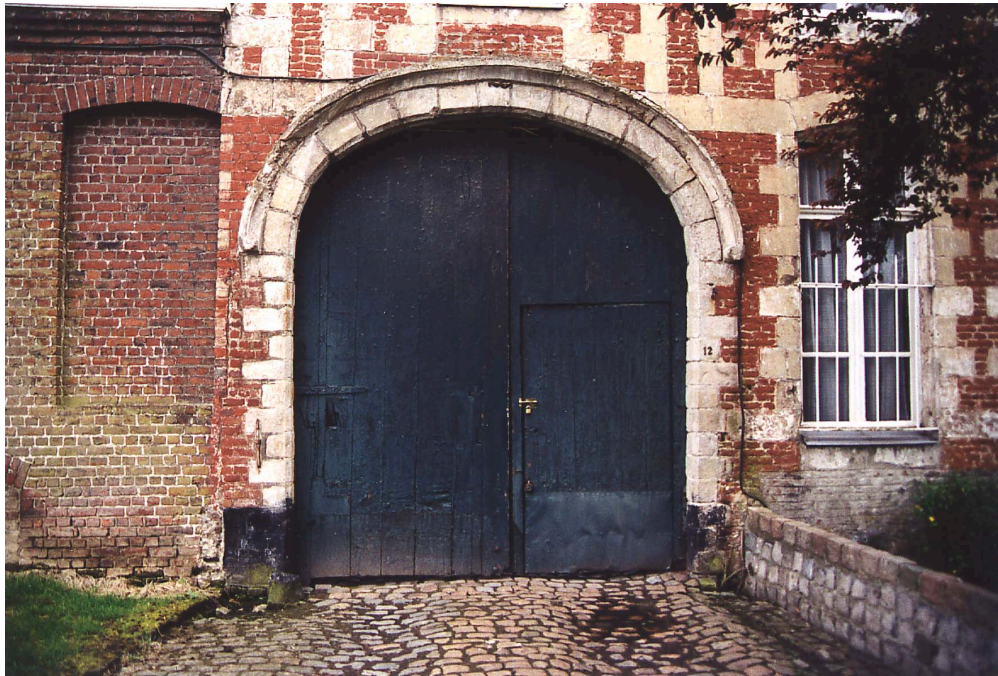
Le portail en bois irrécupérable a été remplacé par un grille métallique.

L'entrée principe en anse de panier comportait un portail bois irrécupérable. Il a été décidé de le remplacer par un portail métallique introduisant une transparence sur la cour, marquant ainsi le changement de statut de ce lieu qui devient public. Ce portail a été exécuté en fers carrés pleins, lui conférant une densité caractéristique des grilles et portails anciens.

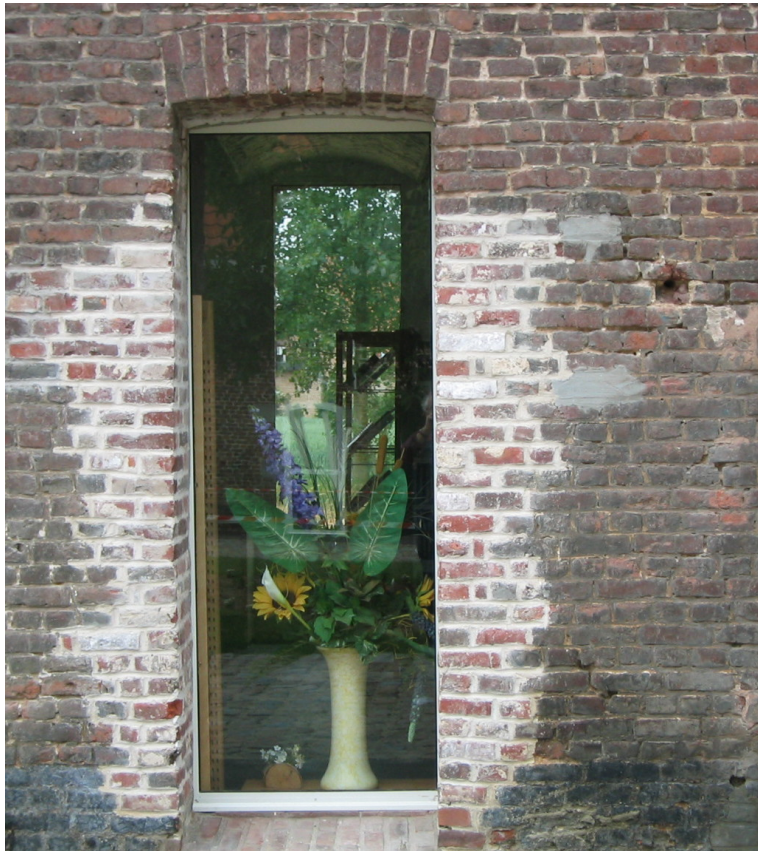
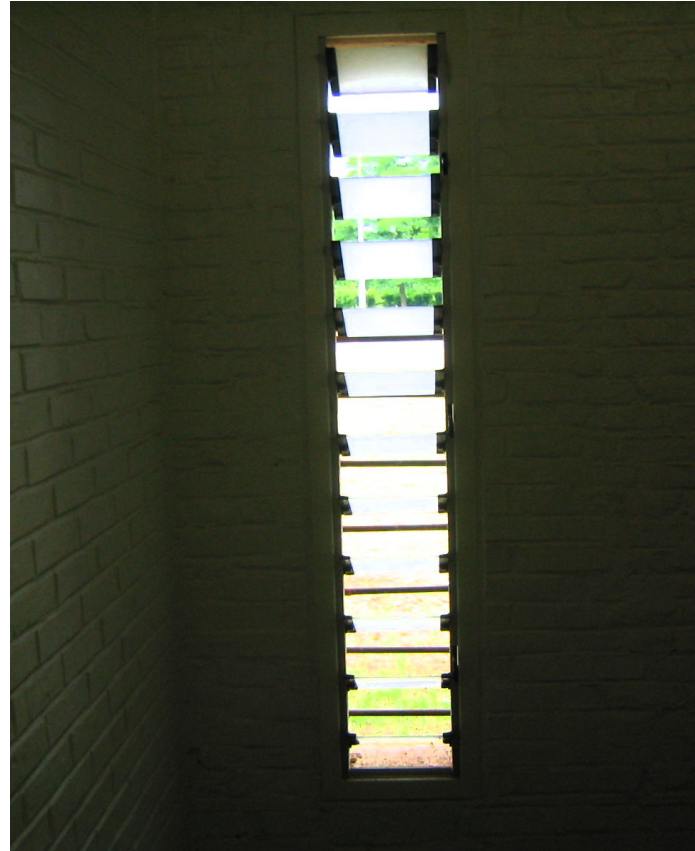
L'épaisseur des menuiseries extérieures a été réduite au minimum

Pour conserver l'intégrité des ouvertures existantes, les menuiseries extérieures sont en acier, permettant de réduire au minimum les épaisseurs. Par ailleurs, il a été exécuté des feuillures dans le tableau des fenêtres, incorporant les dormants. Enfin il a été fait le choix de vitrages de grandes dimensions, induisant une lecture très proche des ouvertures sans menuiserie d'origine. Les ouvrants, donc la ventilation naturelle, est assurée par des châssis à lames horizontales mobiles. Il s'agit, ici aussi, d'une écriture architecturale de la disparition.
